Referencia: **CONTRATO No. 124 de 2021: INTERVENTORÍA PARA LA CONSTRUCCIÓN DE LA ESTACIÓN DE INTEGRACIÓN NORTE Y CONEXIONES ASOCIADAS.**

**“INTERVENTORÍA TÉCNICA, ADMINISTRATIVA, FINANCIERA,
CONTABLE Y AMBIENTAL AL CONTRATO DE OBRA, CUYO OBJETO ES LA
“CONSTRUCCIÓN DE LA ESTACIÓN DE INTEGRACIÓN NORTE Y
CONEXIONES ASOCIADAS (MEJORAMIENTO DE LA INTERSECCIÓN
VIAL DE LA CARRERA 9 CON LA TRANSVERSAL 9N),
PARA EL SETP DE POPAYÁN”**

**INFORME DE ACTIVIDADES No. 2
ETAPA DE CONSTRUCCIÓN
PERIODO: 01 AL 28 DE FEBRERO DE 2022**

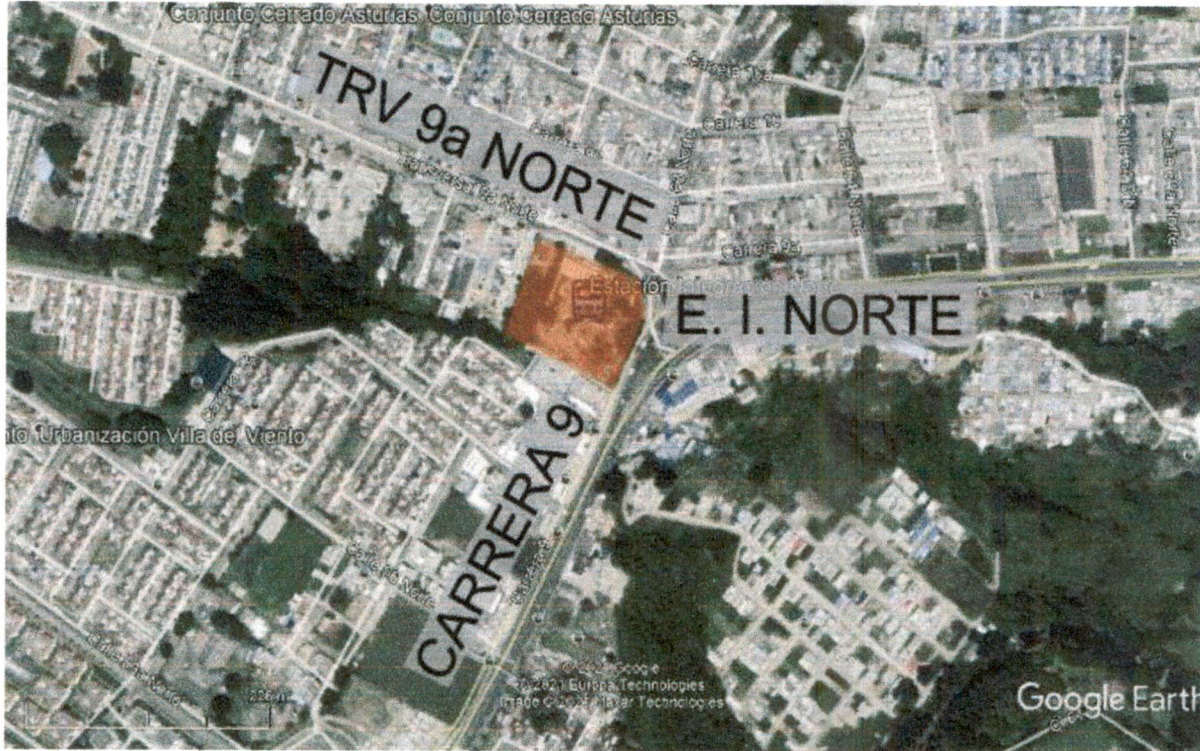
Fuente: Tomado de los diseños del proyecto
Figura No. 1. Localización proyecto

En el gráfico No.1 se ilustra la localización general del proyecto.

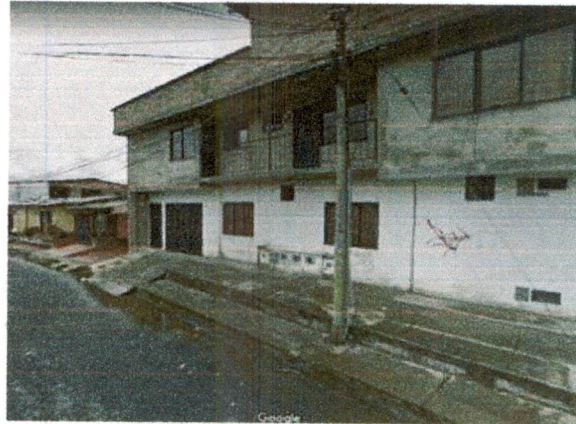
*Imagen: Discontinuidad en los niveles de los andenes vías secundarias.
Fuente: Google Maps Street View*

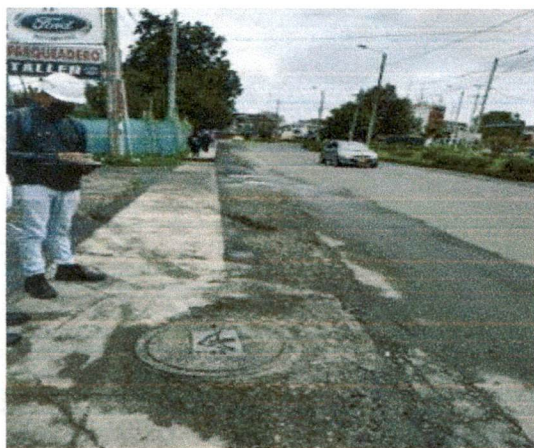
*Estado de la calzada Norte – sur
Carrera 9*

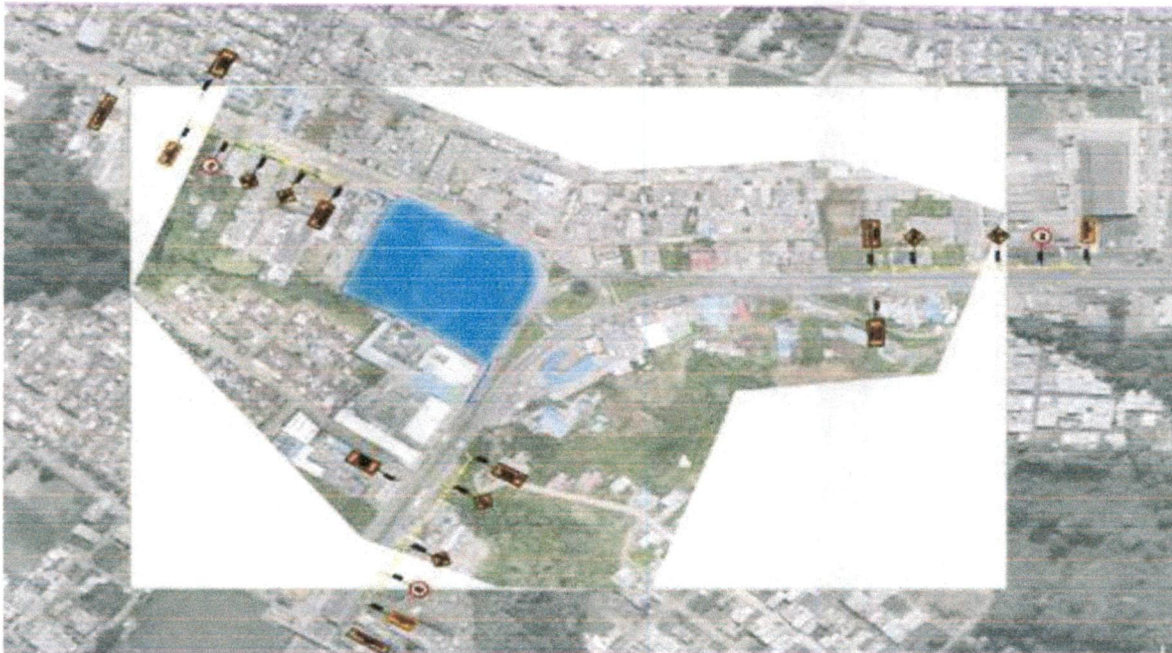
Propuesta de señalización PMT – Fase 1 – Construcción de parte interna de EIN.

En la cual se realiza la ejecución de todas las actividades de obra al interior del predio donde se construirá la estación norte y las conexiones viales internas. Obras que no requieren la generación de desvíos ni rutas alternas para la circulación de los vehículos.

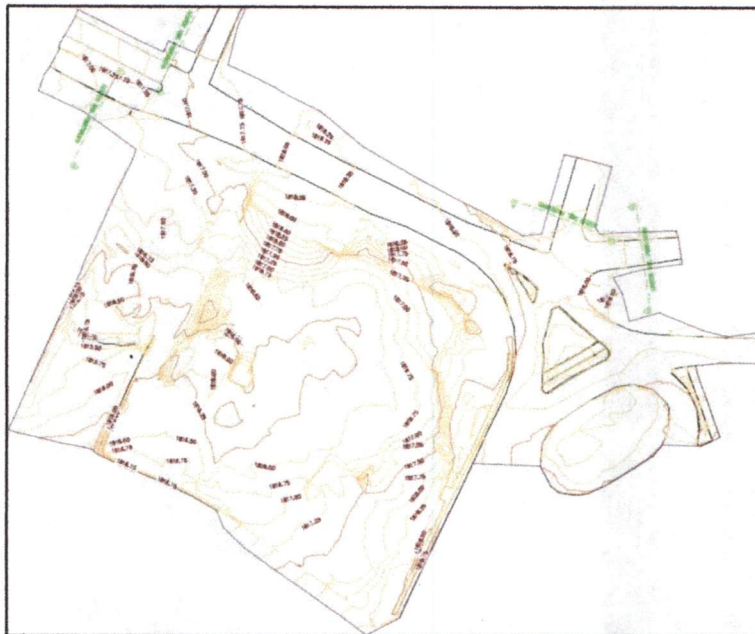
De acuerdo con la topografía del sector de estudio, este cuenta con cotas de terreno entre 1818.25 msnm y 1815.50 msnm.

Ilustración 1 Topografía del sector de estudio Fuente: El Interesado

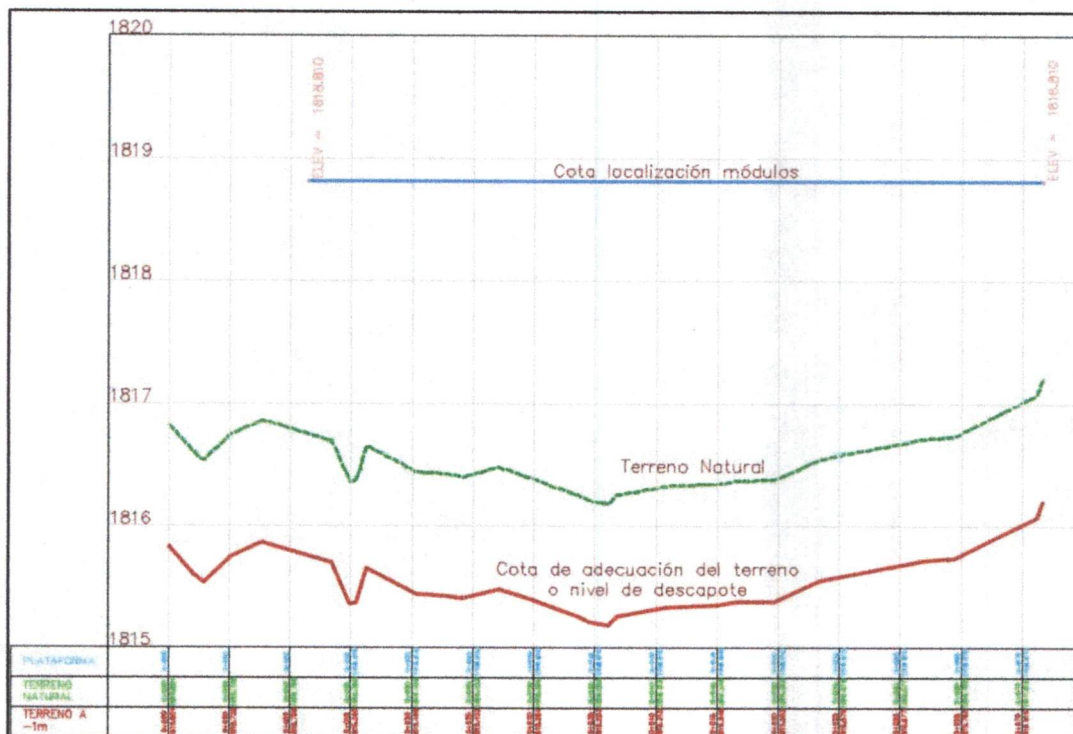
3. De acuerdo con la topografía y a la localización arquitectónica final de los módulos, estos estarán ubicados aproximadamente en la cota 1818.81 msnm, mientras que el terreno natural está a un cota promedio de 1816.50 msnm, siendo la cota más baja del orden de 1816.20 msnm y una vez se excave la rasante natural o se realice todas las labores de descapote, explanación y conformación del terreno, la cota de rasante natural estará alrededor de 1.0 m por debajo de la cota actual, por lo tanto, la cota del suelo quedara aproximadamente a 1815.20 msnm. En la ilustración N°3 se detalla los perfiles del terreno natural, el terreno de cimentación y la cota de localización de los módulos.

Ilustración 3 Perfiles del terreno e implantación de los módulos Fuente: El Interesado

4. Teniendo en cuenta los comentarios anteriores, en el sector donde se construirá los módulos de la Estación de Integración Norte se deberá conformar un terraplén que tendrá alturas entre los 3.0 y 4.0 m de altura con el fin de alcanzar las cotas de diseño de los módulos. Por lo tanto, es necesario establecer los procedimientos y recomendaciones para tener en cuenta para la conformación de este terraplén, el tipo de material a utilizar, además de la construcción y disposición de un sistema de sub drenes y la evaluación de la capacidad de carga con predicción de los asentamientos totales de la cimentación debido a las cargas generadas por el relleno y la estructura de los módulos.

Para la construcción y conformación del terraplén se sugiere retirar el primer metro (1.0) de material el cual está compuesto por una capa material antrópico tipo relleno sin consolidar y un suelo orgánico, esto con el fin de evitar que este primer metro (1.0) se comporte como una superficie de falla debido a que esta capa presenta valores de resistencia al corte bajos y alta compresibilidad.

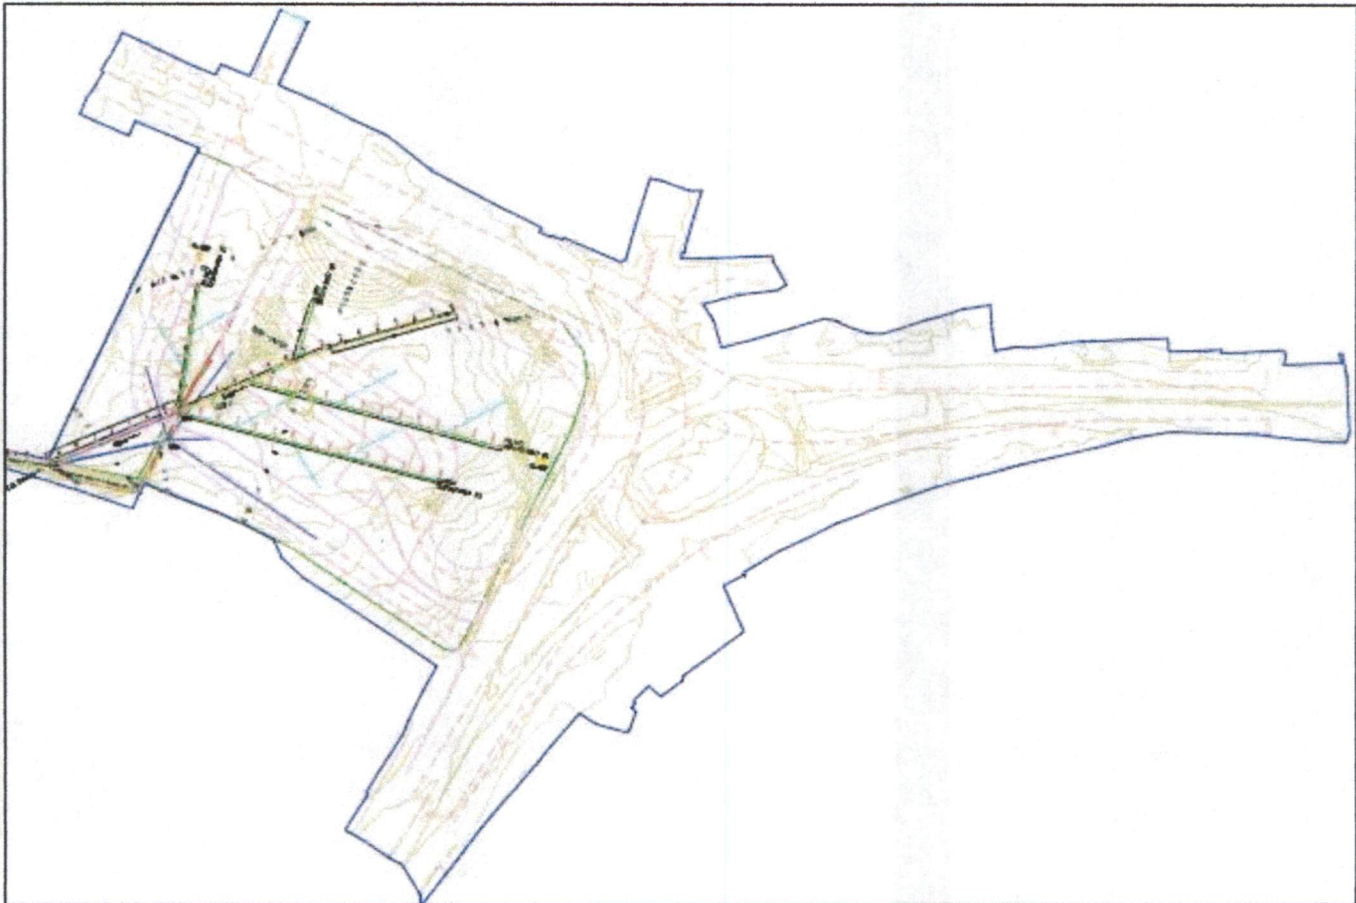
➤ Diseño de Filtro sector interno del proyecto

COORDENADAS LOCALIZACION EJE PRINCIPAL FILTRO						
	Descripcion	Norte	Este	Cota (m)	Pendiente (%)	Distancia Horizontal (m)
Tubo filtro 4"	Inicio Filtro	766167,105	1055882,979	1815,650		
	PIV	766165,803	1055878,6	1518,430	4,97	4,42
	PIV	766159,834	1055858,524	1814,936	2,36	20,94
	Quiebre	766157,400	1055850,340	1814,840	2,36	8,54
	PIV	766150,637	1055835,331	1814,661	1,10	16,46
	Descole Filtro	766139,799	1055811,278	1814,400	0,99	26,38
Tubo para descole 6"	Inicio Tubo	766139,552	1055810,731	1814,400		
	Quiebre	766124,876	1055776,978	1814,300	0,27	36,80
	Punto Descole	766126,386	1055765,868	1814,250	0,27	11,20

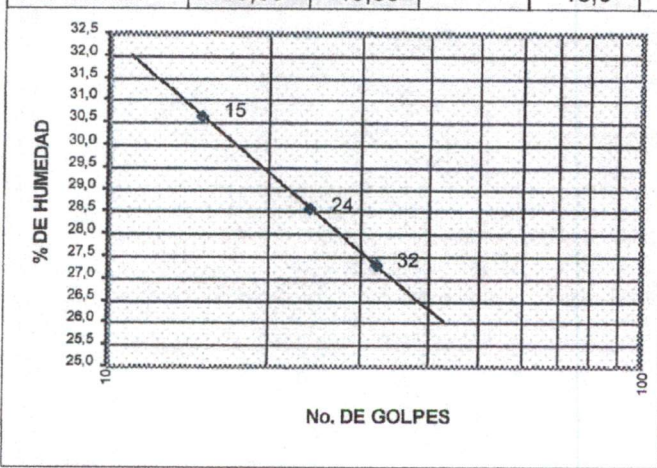
RESULTADOS			
Contenido de Humedad:			
Límite Líquido:	28,0		
Límite Plástico:	19,0

Índice de Plasticidad:	09,00		
Índice de Liquidez:			
Índice de grupo:			
U.S.C.:			
A.A.S.H.O.:			
CUMPLIMIENTO:	CUMPLE		
OBSERVACIONES: MUESTRA INGRESADA AL LABORATORIO POR EL INTERESADO			
PROHIBIDA LA REPRODUCCIÓN PARCIAL O TOTAL DE LOS RESULTADOS CONTENIDOS EN ESTE DOCUMENTO SIN LA AUTORIZACIÓN DEL INGENIERO DE CALIDAD.

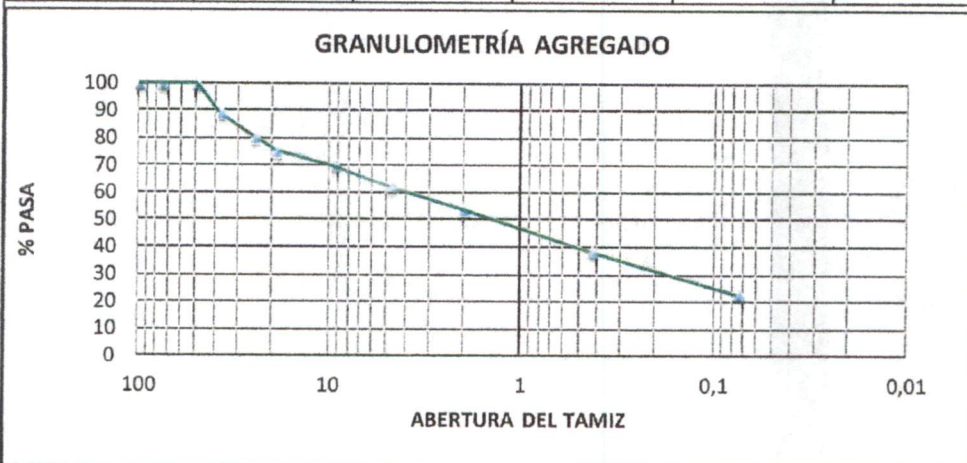
W _{in} :	W _f :	% Pasa	ESPECIFICACION INVIAS 220 - 1		
3932,0	2717,0		LIMITE INFERIOR	LIMITE SUPERIOR	OBSERVACIONES CUMPLIMIENTO
Tamiz	Peso retenido				
4" (100)	0,0	100,0			
3" (75)	0,0	100,0			CUMPLE
2" (50)	0,0	100,0			
1 1/2" (37,5)	418,0	89,4			
1" (25,4)	335,0	80,8			
3/4" (19)	204,0	75,7			
3/8" (9,5)	222,0	70,0			
N°4 (4,75)	297,0	62,5			
N°10 (2,00)	336,0	53,9		80%	CUMPLE
N°40 (0,425)	604,0	38,6			
N°200 (0,075)	613,0	23,0		25%	CUMPLE
P200 (g)	21,0
